# ΤΕΧΝΟΛΟΓΙΚά Χρονικά

ΙΟΥΛΙΟΣ  
ΑΥΓΟΥΣΤΟΣ  
ΣΕΠΤΕΜΒΡΙΟΣ  
2010

## Εργασίες συντήρησης και αποκατάστασης του μνημείου και των γλυπτών της Ακαδημίας Αθηνών

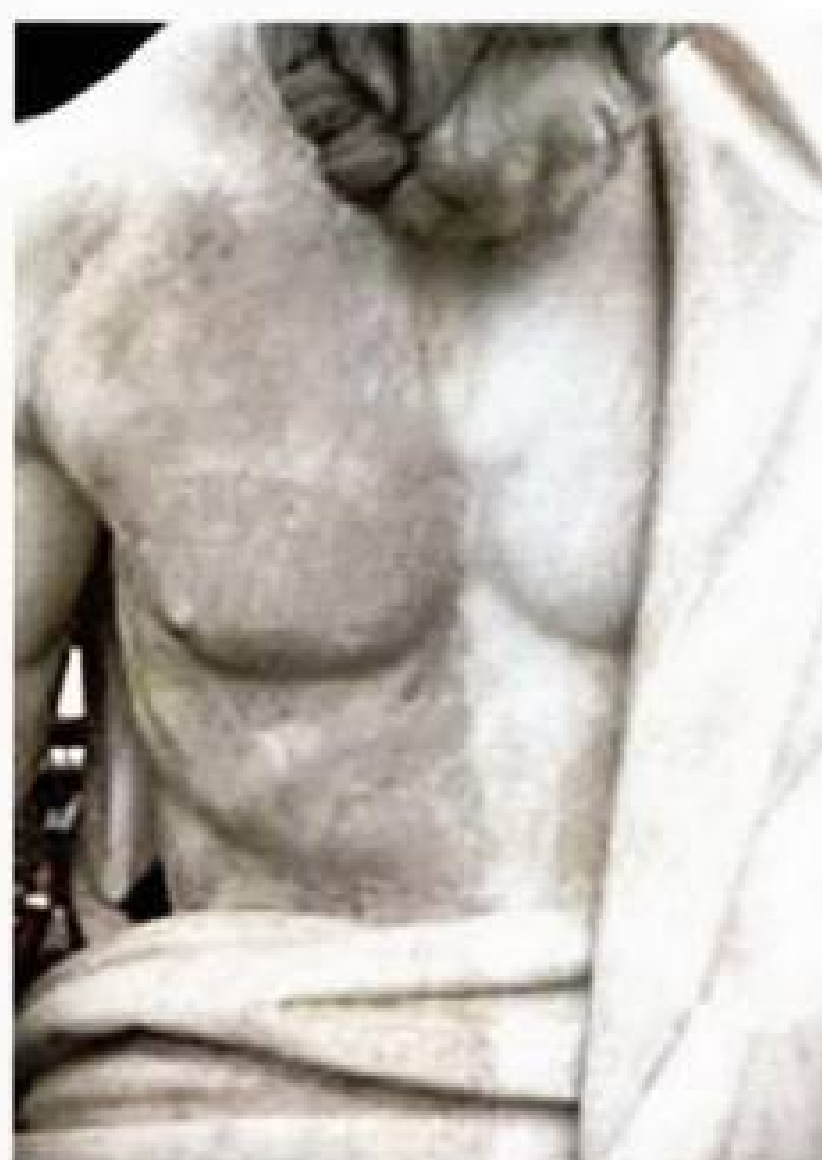
Λεπτομέρεια του γλυπτού του Πλάτωνα κατά τη διάρκεια της συντήρησης.

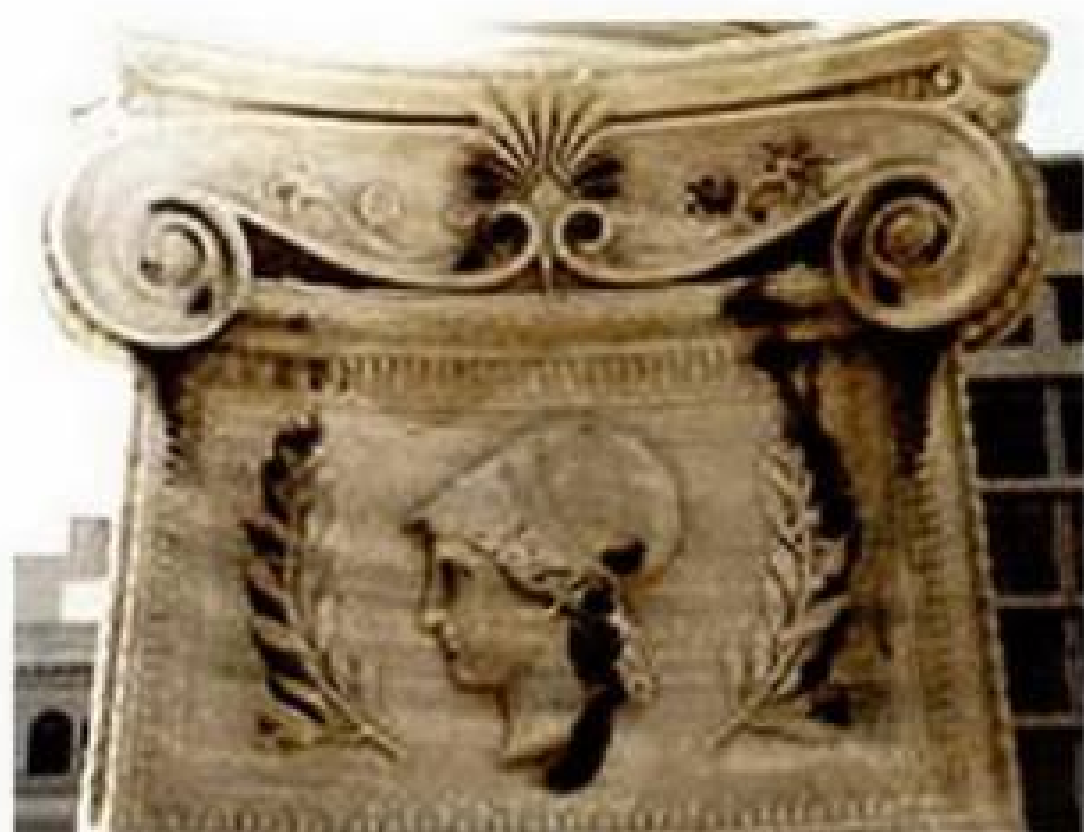
Λεπτομέρεια του φανοστάτη αριστερά του γλυπτού του Πλάτωνα πριν τις διαδικασίες συντήρησης.

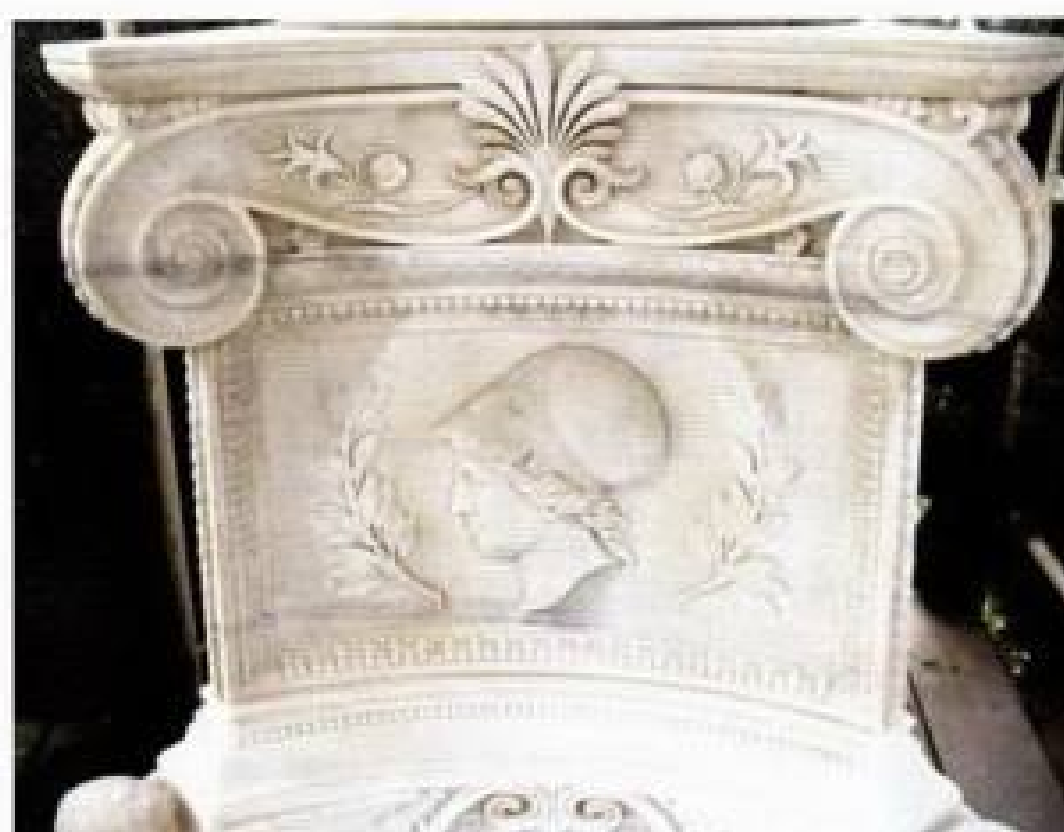
Λεπτομέρεια του φανοστάτη αριστερά του γλυπτού του Πλάτωνα μετά τις διαδικασίες συντήρησης.

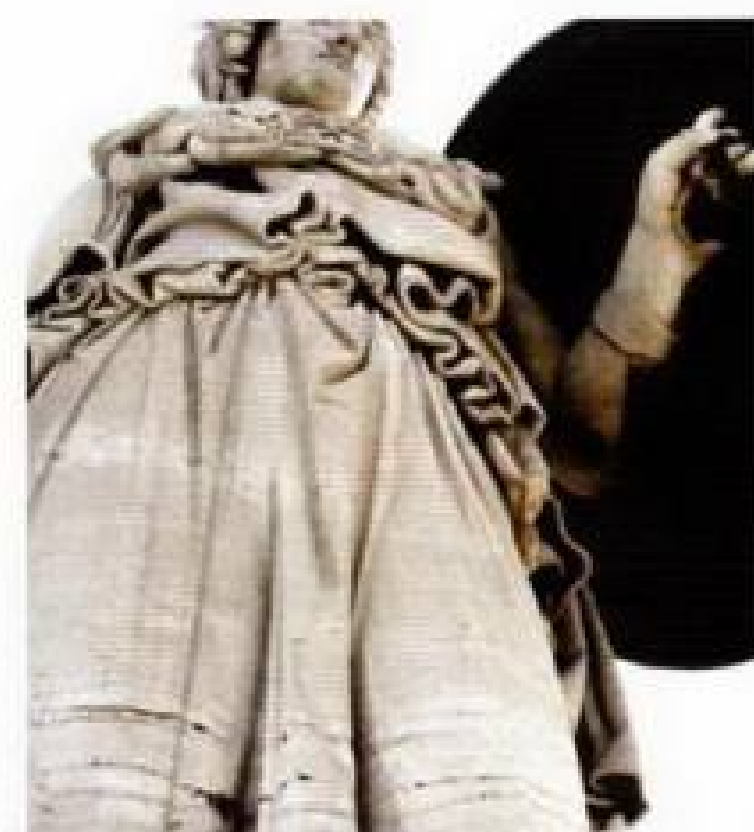
Λεπτομέρεια του γλυπτού της Αθηνάς πριν τις διαδικασίες συντήρησης.

παιπάλη μαρμάρου) και ειδικές ανόργανες χρωστικές. Ειδικά τα γλυπτά της Αθηνάς και του Απόλλωνα, επανήλθαν στις κανονικές τους θέσεις με τη χρήση υδραυλικών συσκευών μικροκινήσεων και τα κενά συμπληρώθηκαν με τη χρήση φύλλων μολύβδου και ειδικών κονιαμάτων συμπλήρωσης.

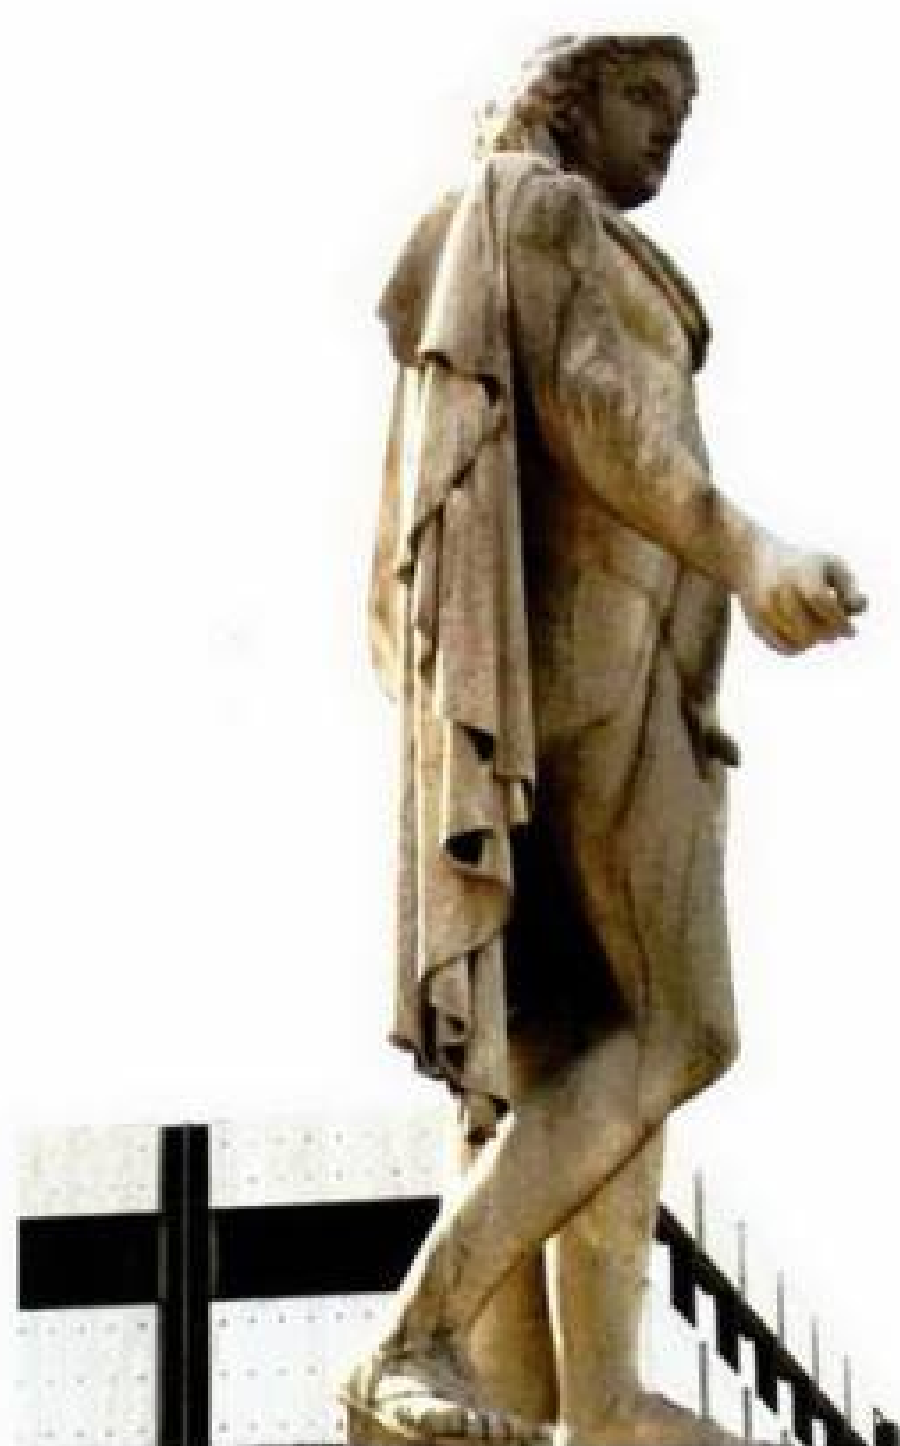
Το γλυπτό του Απόλλωνα πριν τις διαδικασίες συντήρησης.

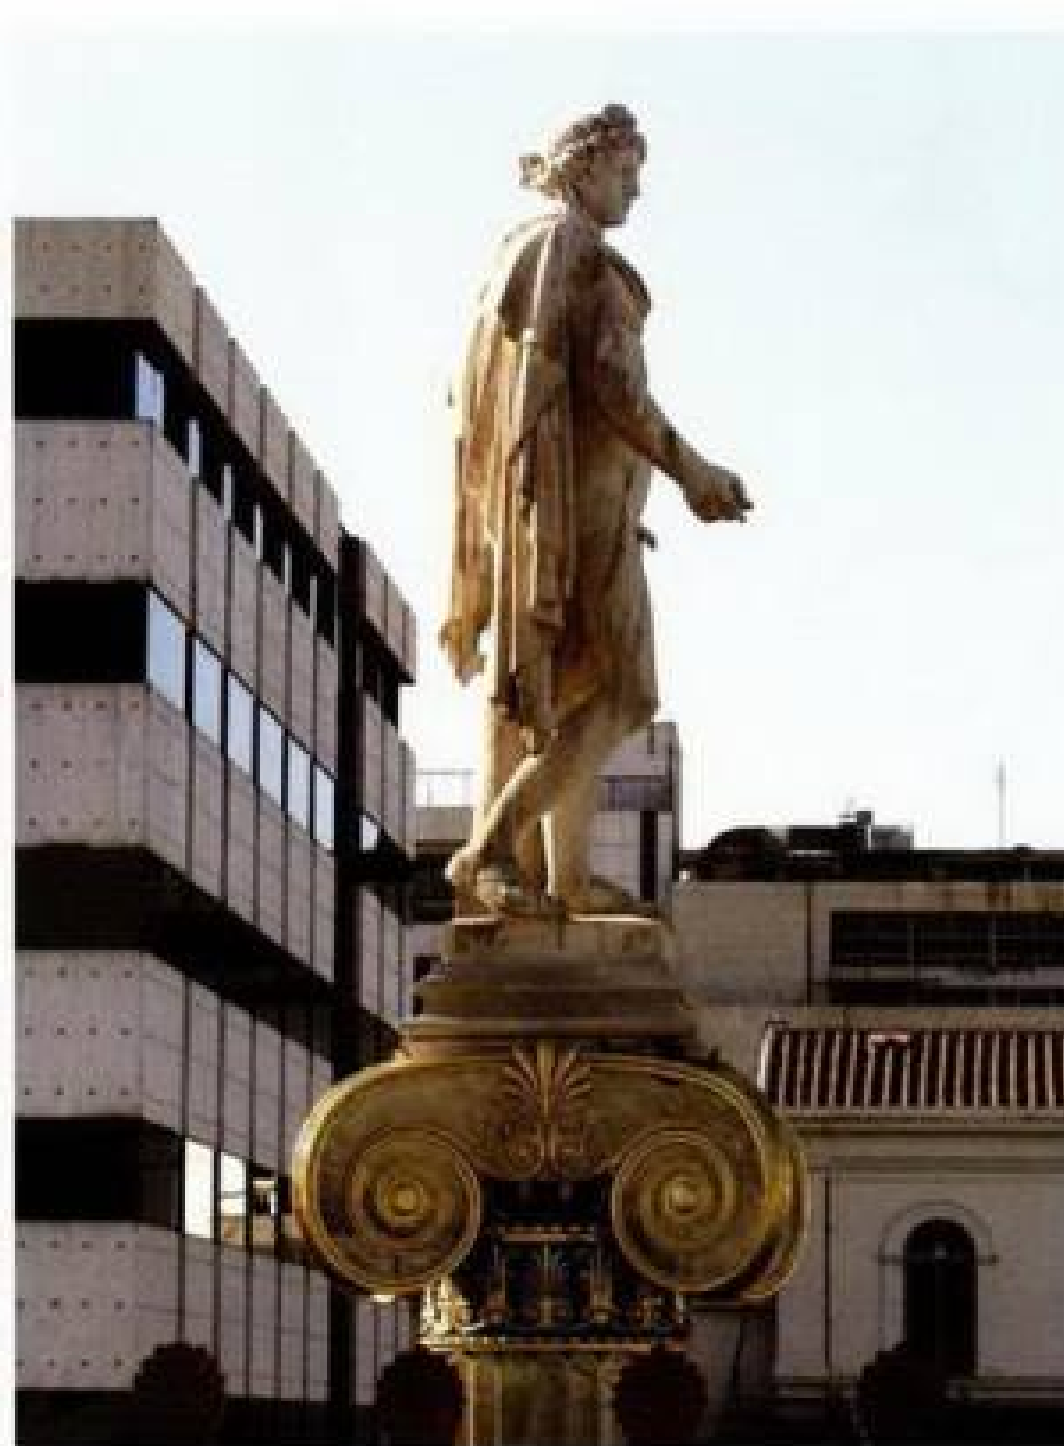
Το γλυπτό του Απόλλωνα μετά τις διαδικασίες συντήρησης.

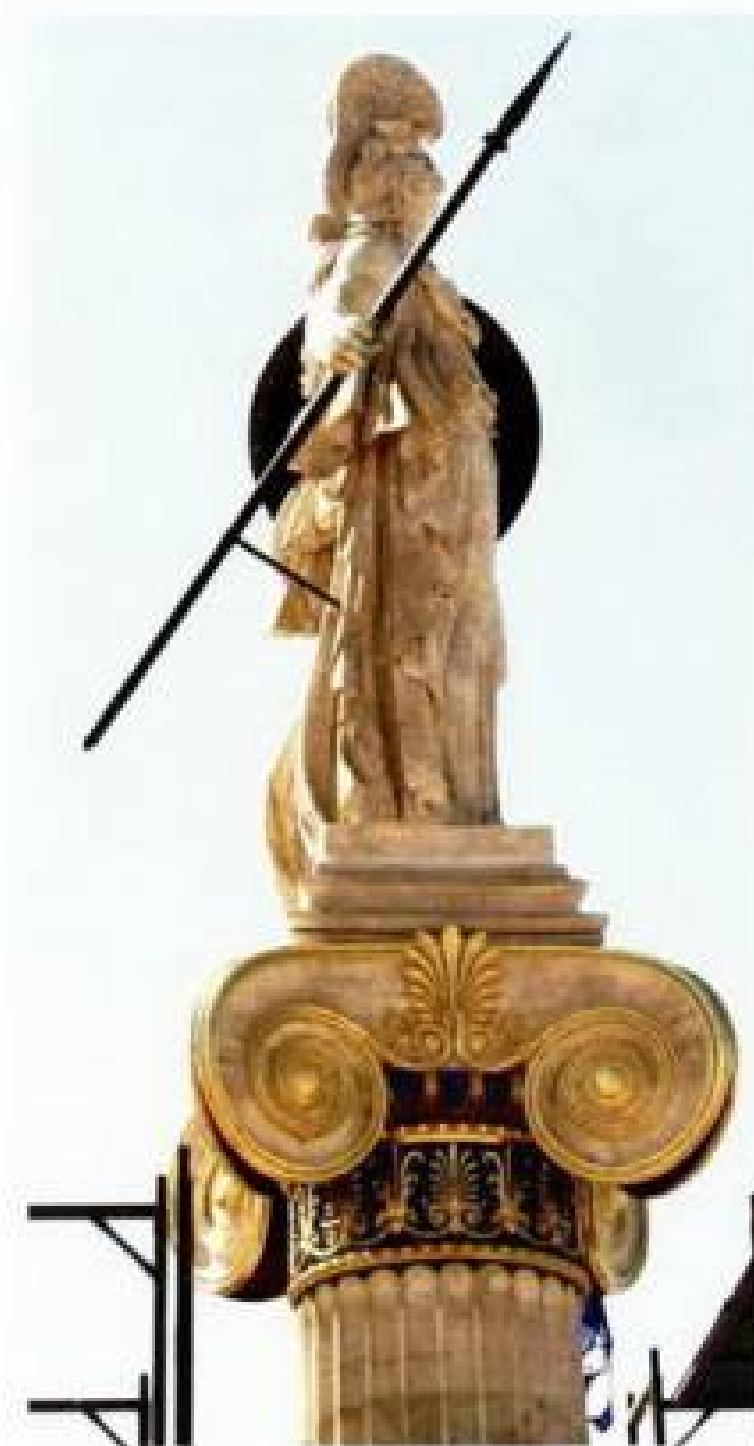
Το γλυπτό της Αθηνάς μετά τις διαδικασίες συντήρησης.

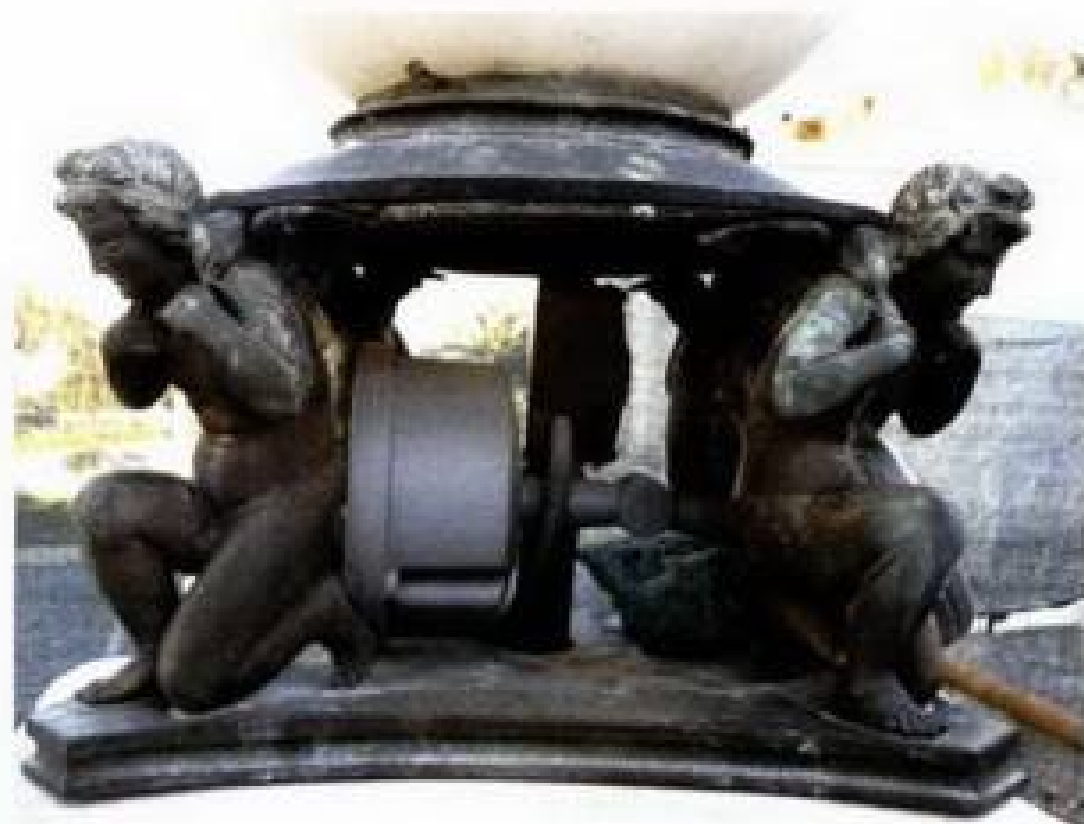
της ατμόσφαιρας σχηματίζουν τα προϊόντα διάβρωσης των μεταλλικών στοιχείων, όπου τα πράσινα οφείλονται στην παρουσία μαλαχίτη ( $\text{Cu}_2\text{CO}_3(\text{OH})_2$ ), ενώ τα μπλε στην παρουσία αζουρίτη ( $\text{Cu}_3(\text{CO}_3)_2(\text{OH})_2$ ) και το σκούρο πρασινόμαυρο στο σχηματισμό θειούχων ενώσεων του χαλκού και του μολύβδου. Επίσης, μπορεί να παρατηρηθεί σχηματισμός υδροκερυσίτη ( $2\text{PbCO}_3 \cdot \text{Pb}(\text{OH})_2$ ) και κασσιτερίτη ( $\text{SnO}_2$ ). Τέλος, τα πράσινα προϊόντα διάβρωσης στα κράματα του χαλκού που είναι εκτεθειμένα στην ατμόσφαιρα οφείλονται κυρίως στο σχηματισμό βροχαντίτη ( $\text{CuSO}_4 \cdot 3\text{Cu}(\text{OH})_2$ ), εξ' αιτίας της παρουσίας του διοξειδίου του θείου.

Μπρούτζινος διακοσμητικός φανοστάτης πριν τις διαδικασίες συντήρησης.

**Μεταλλικά στοιχεία.** Αρχικά πραγματοποιήθηκε η απομάκρυνση των προϊόντων διάβρωσης και η αποκάλυψη της αρχικής επιφάνειας του γλυπτού, με τη χρήση μηχανικού καθαρισμού. Στη συνέχεια ακολούθησε η προστασία, η οποία αφορά στην επιβράδυνση και στην παρεμπόδιση της διάβρωσης, με τη χρήση κεριού.

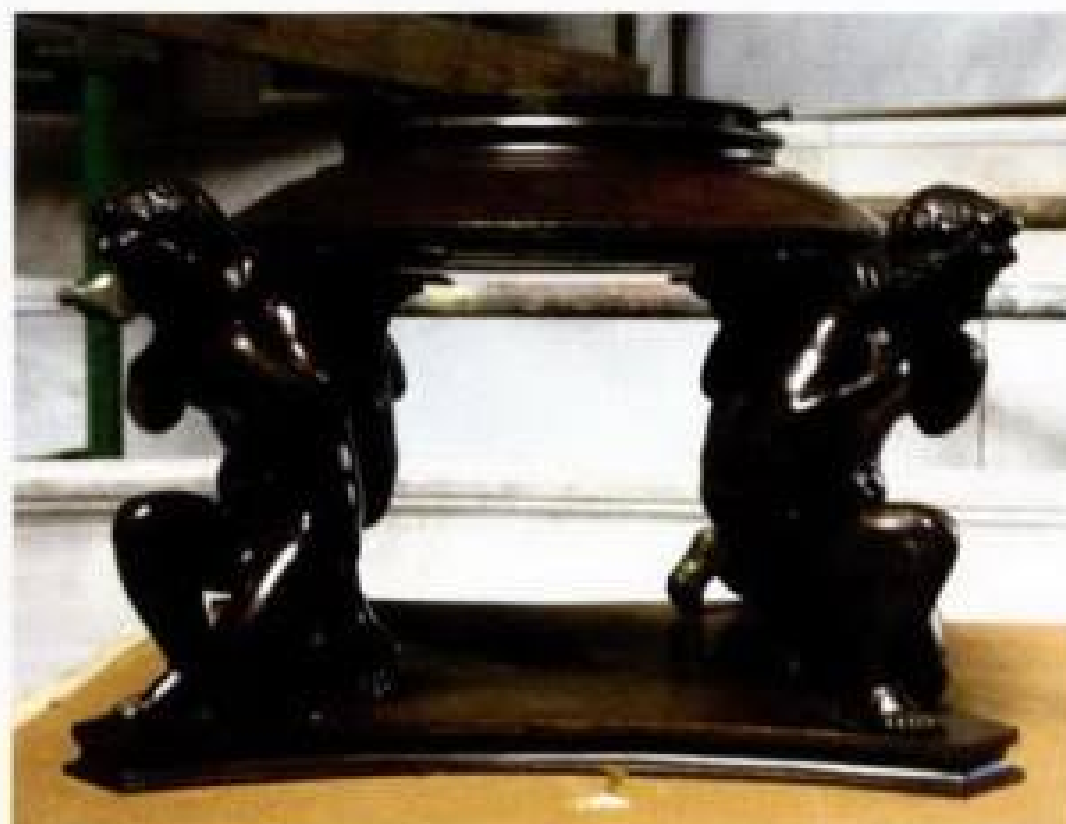
Μπρούτζινος διακοσμητικός φανοστάτης μετά τις διαδικασίες συντήρησης.

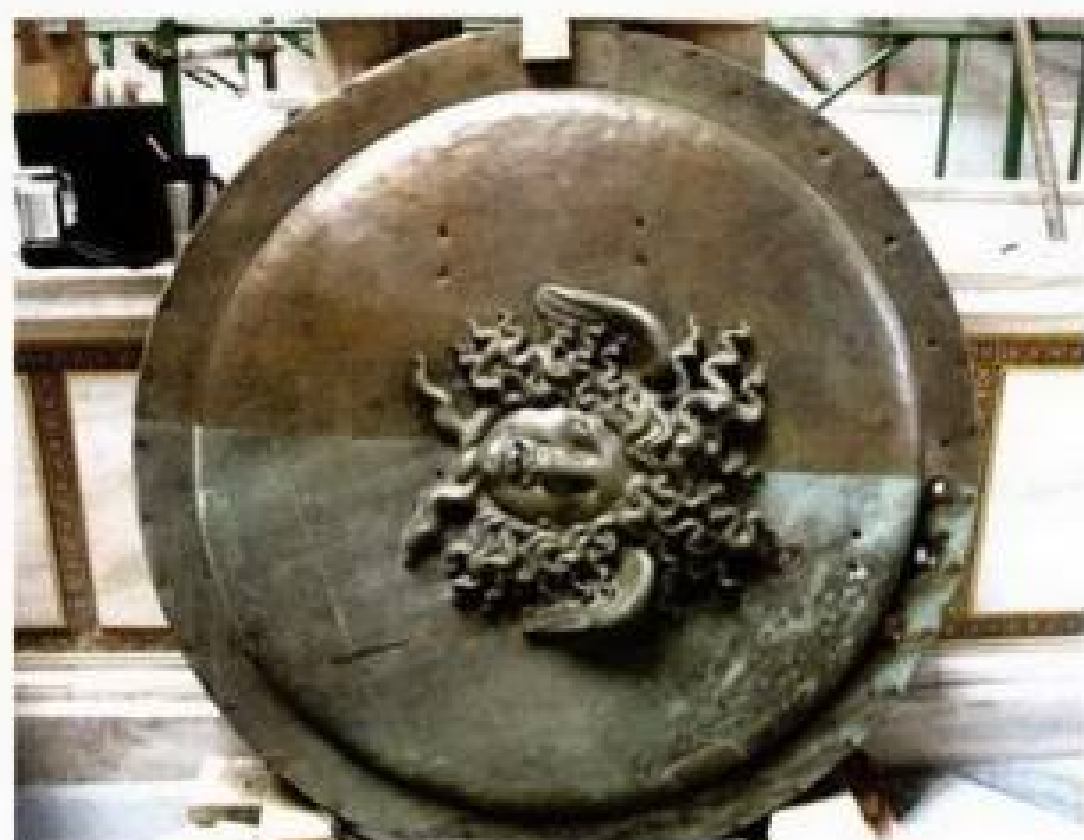
Λεπτομέρεια της ασπίδας του γλυπτού της Αθηνάς κατά τις διαδικασίες συντήρησης.

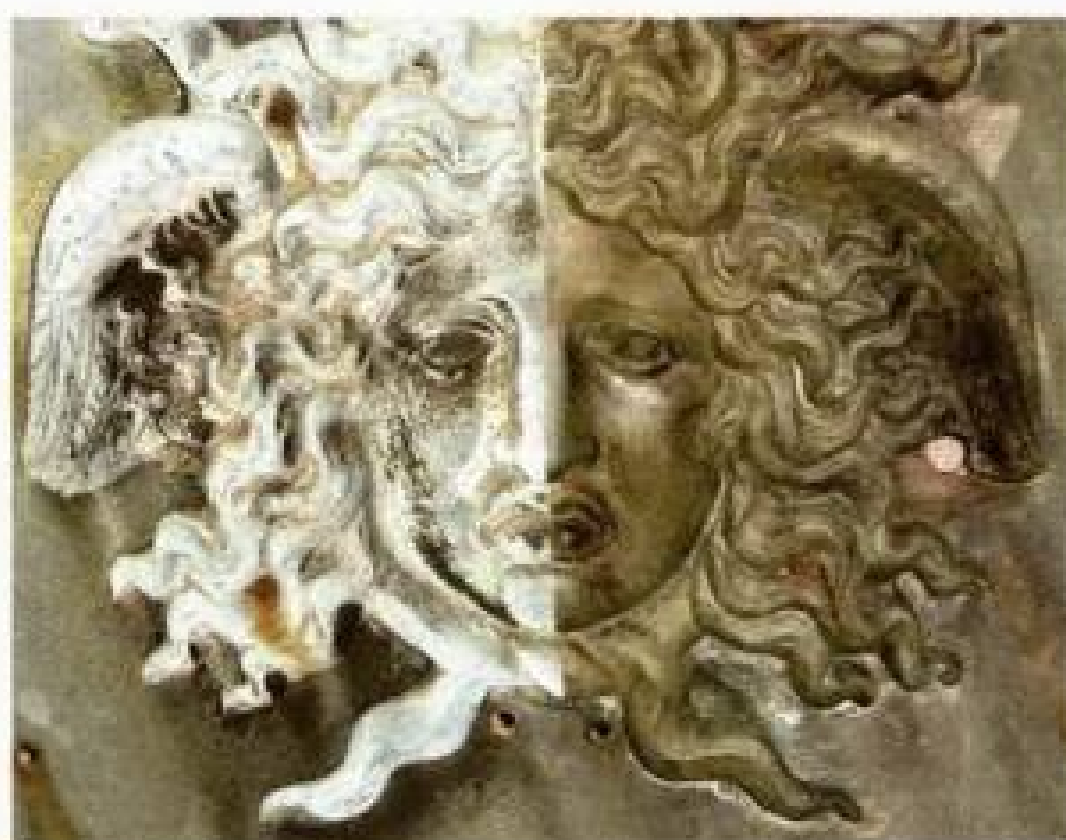
Η κεφαλή της Μέδουσας κατά τις διαδικασίες συντήρησης.
